## 杜邦光伏解决方案

### 正确选择光伏组件材料的重要性

### 在欧洲和中东进行光伏系统检测

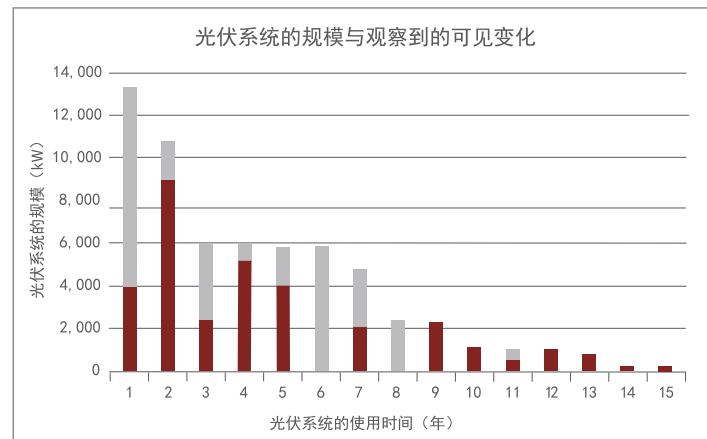
图1 已检测光伏系统中可见缺陷（棕色）比例与系统安装时间

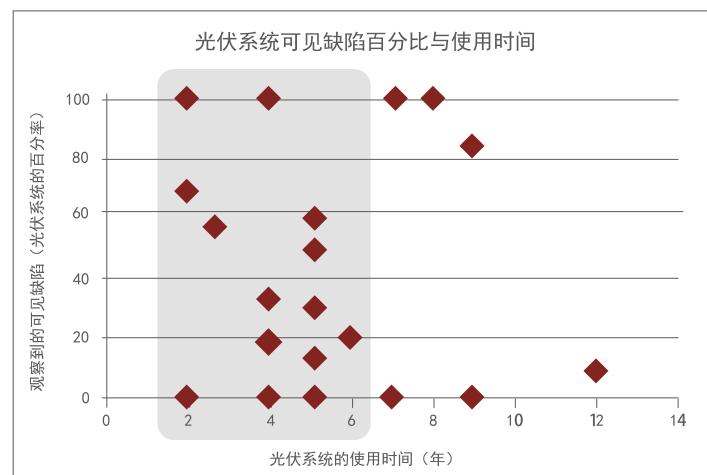
尽管使用时间不同，所有光伏系统都出现了可见的缺陷，如图2所示，值得注意的是，我们发现在使用时间相对较短(在现场使用不到6年)的组件中正在大规模地出现这些缺陷。而现行的认证测试并没有发现这些早期衰减情况。

图2 光伏系统的使用时间与可见缺陷光伏系统的百分率  
注意：使用时间不到6年的组件上的可见缺陷率较大

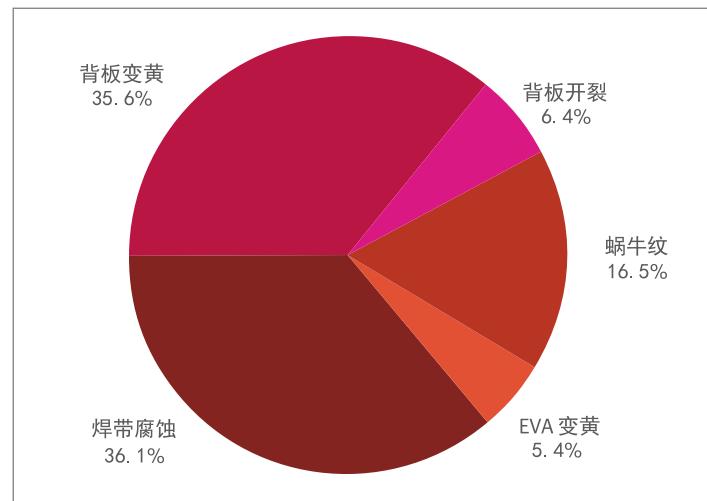
图3给出了在对光伏系统进行目视检查中所观察到的每种类型的缺陷出现比例。在所观察到的可见缺陷中，焊带腐蚀所占比例最大(见图4A)。焊带腐蚀是在焊接带上看到的任何颜色变化。其中包括焊带表面变暗，这可能是由于对紫外线敏感的焊接残余变暗导致的，这种变化只会对组件的外观有影响。但重要的是，在极端情况下，焊带腐蚀可能会因电阻加热而使背板发生失效，最终影响到组件的安全性和发电性能。

图3 按类型分布的所有光伏系统（61MW）的缺陷率

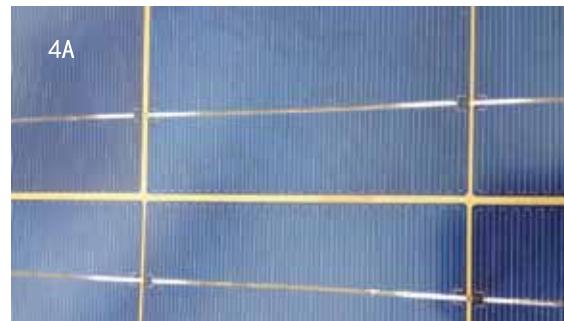
需要强调的是，不是所有的黄变现象都发生在组件的背面。背板内层黄变是因背板内层聚合物发生降解而造成的。除焊带腐蚀现象外，图4A是PVDF背板在西班牙现场使用仅5年之后其内层黄变的现象。据报告，这类背板内层黄变现象发生在安装该组件后6个月内。

图4A 安装5年后发生焊带腐蚀以及PVDF背板内层黄变案例（西班牙）

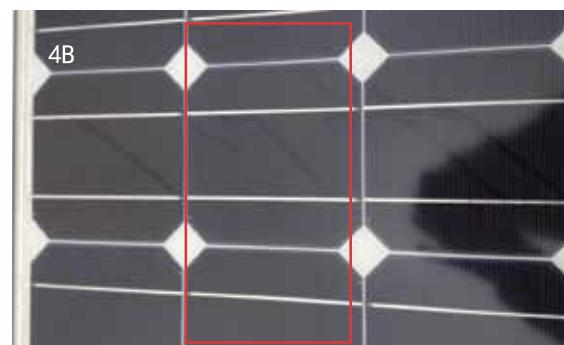
图4B为蜗牛纹的示例，蜗牛纹是指在电池中有裂纹或微裂纹导致的褪色现象。这应该是相当早期的一个问题(使用时间大约6年)，是EVA封装材料中添加剂和银相互作用的结果。

蜗牛纹可能是潜在问题的一种早期表现。例如，冷热循环最终会使裂纹变大，使细栅线连接分开，造成功率损耗。但问题是什么时候会出现这种现象，并会对功率衰减和热斑造成什么样的影响？

图4B 安装4年后组件的蜗牛纹案例，影响50%的组件（西班牙）

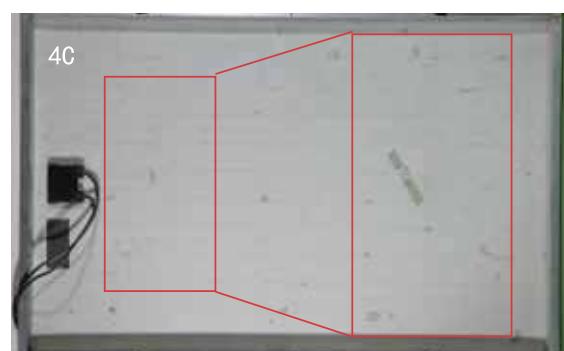
背板的主要缺陷包括开裂、黄变和分层。图4C为西班牙的聚酯背板的开裂和分层案例。该现场有两个不同型号的组件，其中一个型号的组件在使用仅4年后发生该缺陷的几率为100%。

当装有已开裂和已分层背板的组件出现失效，可知背板黄变是背板失效的早期潜在证据。这主要与聚合物降解有关，因为在恶劣情况下，聚合物降解会使背板脆化。

图4C 安装4年后在聚酯背板出现裂纹（西班牙）

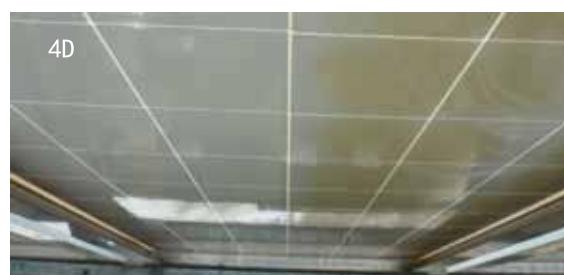
脆化的背板经过日夜冷热循环，会使其发生开裂和/或分层，从而导致组件失去电气保护。图4D为现场使用9年后的聚酯背板因为环境应力(紫外线、热应力等)而呈现的严重黄变现象。

图4D 安装9年后聚酯背板黄变（意大利）
