光伏背板加速老化测试方法研究及相关国内外标准进展

胡红杰¹、Thomas Felder²、付波¹、William J. Gambogi²、Bao-Ling Yu²、Alex Bradley²、Babak Hamzavy²、Steven W. MacMaster²、Yushi Heta³、Lucie Garreau-Iles⁴、John Trout²

1 杜邦(中国)研发中心, 中国上海, 2 杜邦光伏解决方案, 美国特拉华州, 3 杜邦株式会社, 日本宇都宫, 4 纳穆尔杜邦国际公司, 瑞士日内瓦

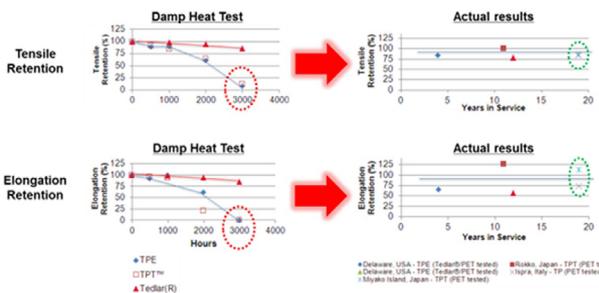
图一:(左)3000小时DH测试后,TPT背板机械性能明显下降,但特能®(Tedlar®)PVF薄膜机械性能保持稳定;(右)户外实际案例中的TPT背板在不同气候环境服役20年后机械性能仍保持稳定[5]

户外组件研究也发现基于特能®(Tedlar®)PVF薄膜的背板并未因水解而脆化。图一显示了基于特能®(Tedlar®)PVF薄膜的背板在户外服役4-19年后的机械性能,其拉伸强度和断裂伸长率在长期户外服役后性能保持良好,并未发生脆化和机械性能下降。应该注意的是,这些户外案例涵盖了不同气候类型的15年以上的组件和背板,包括非常潮湿的日本宫古岛的案例。而实验室的对比测试显示,在超过1000小时的DH测试中,这些背板均出现了明显机械性能下降,这显然与户外实际中的背板情况不符。

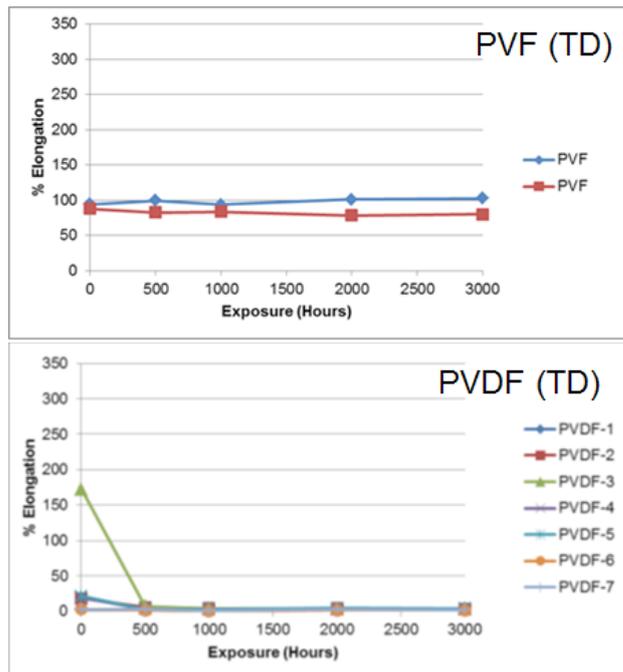
图二:特能®(Tedlar®)PVF薄膜和PVDF薄膜湿热老化前后机械性能变化

作为背板中间PET聚酯材料的外层保护薄膜不仅需要良好的耐紫外性能,也需要具备一定的耐湿热性能,以避免脆化后受应力开裂,导致无法阻隔紫外线保护中间PET聚酯材料。图二显示了七种PVDF薄膜和特能®(Tedlar®)PVF薄膜湿热老化前后横向(TD)断裂伸长率的变化。七种PVDF薄膜在横向初始断裂伸长率大都不到30%,横向具有一定的脆性,而在500小时湿热老化后,所有PVDF薄膜横向断裂伸长率均出现了明显的降低,只有不到10%,发生明显脆化。而特能®(Tedlar®)PVF薄膜在湿热老化前后,断裂伸长率保持稳定,未出现明显的机械性能下降[6]。事实上,PVDF聚偏氟乙烯薄膜的脆性已得到了广泛认识和研究[7]。

这些PVDF背板上的裂纹形态虽然不完全相同，但均有不同程度的开裂。这主要是因为PVDF薄膜在湿热老化后显著脆化，而组件在冷热循环中对背板产生应力导致其脆化特性显现为开裂现象。这一特征在PVDF薄膜的老化测试中也得以体现，如本文《高温高湿老化》一节内容和图二所示。PVDF薄膜这种开裂在单一的湿热老化中并未发生，因为即使PVDF薄膜发生了脆化，但由于没有施加户外常见的冷热循环应力，因而无法暴露PVDF薄膜开裂失效的风险。

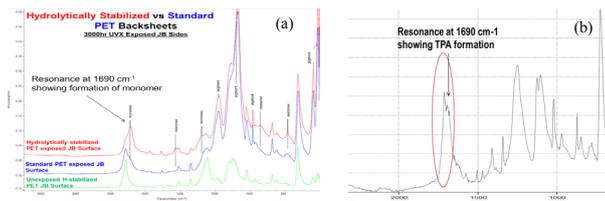
图三：傅里叶变换红外光谱。(a)不同PET背板材料外层在紫外老化前后变化(测试条件：ASTM G155 cycle9, 修正方法：氙灯, 120W/m²@300-400nm, 65℃ BPT, 辐照102分钟, 18分钟辐照+水喷淋)；(b)美国亚利桑那州六年户外组件PET背板

户外组件研究表明,PET背板材料在户外老化机理与PET材料长期紫外老化的机理类似[11]。图三(a)是经过195kWh/m²紫外老化后PET聚酯材料和耐水解HPET聚酯材料的傅立叶红外图谱,紫外老化后两种PET材料均在1690cm⁻¹吸收峰处出现了PET聚酯分解产物对苯二甲酸(TPA)单体的吸收峰,这表明PET聚酯材料在长期紫外老化后分子链断裂。这一现象同样出现在户外服役六年的PET背板中,如图三(b)。因此PET聚酯背板材料在户外发生的是光热老化,应采用紫外老化来评估其在户外老化。

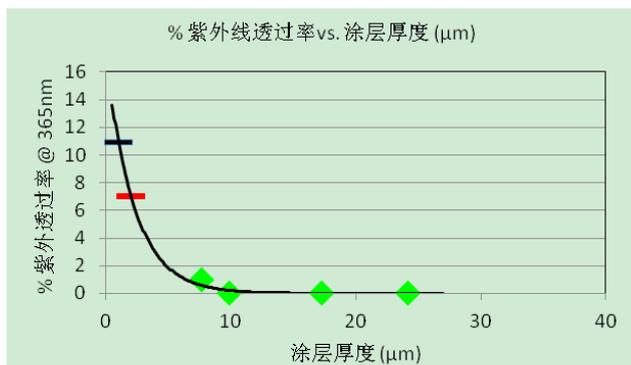
图四：紫外阻隔层厚度与紫外线穿透率的关系

致PET聚酯被紫外破坏而失效。阻隔层厚度与紫外线穿透率的关系一般符合比尔定律, 由图四可以看出, 紫外阻隔层厚度低于10微米, 紫外线开始穿透阻隔层并随厚度减薄而指数升高, 如果阻隔层厚度为1微米时, 365nm的紫外线透过率会高达11%。

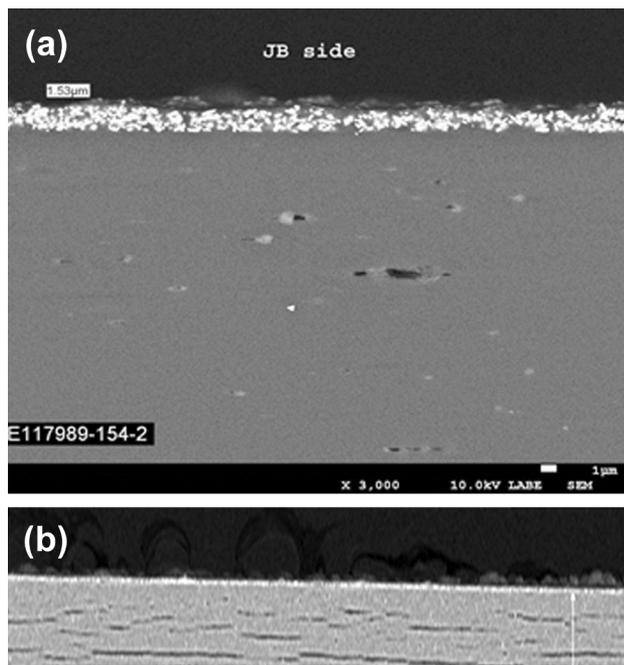
图五：背板表面涂层断面SEM电镜照片。(a)HPET1背板外层只有1.53微米；(b)HPET2背板内层FEVE涂层厚度小于2微米

一些背板厂商为了降低成本, 将背板表面紫外阻隔层的厚度减至极低, 这会导致背板PET中间层的紫外老化。图五(a)是一种HPET背板外层耐候层的截面图, 其厚度只有1.53微米, 图五(b)是另一种HPET背板内层FEVE涂层的截面图, 其厚度小于2微米。对这两种背板的涂层面进行3000小时UVA紫外老化(紫外剂量共195kWh/m²), 背板都出现发黄现象(图六), 而对比组基于特能®(Tedlar®)PVF薄膜的TPT和TPE背板材料黄度值b*几乎无变化。在机械性能方面, 两种HPET背板断裂伸长率均明显下降, 而基于特能®(Tedlar®)PVF薄膜的TPT和TPE背板仍然保持了150%以上的断裂伸长率。

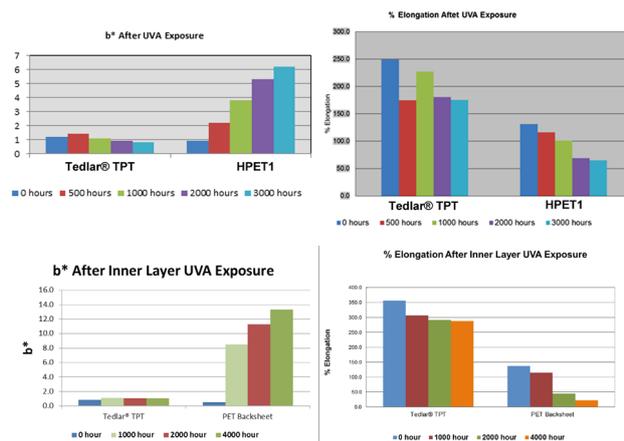
图六：采用薄涂层的HPET聚酯背板涂层面紫外老化后发黄, 且断裂伸长率显著下降；使用特能®(Tedlar®)PVF薄膜的TPT背板颜色和机械性能均保持稳定。(紫外老化条件：UVA 1.2W/(m-nm)@340nm, 65kWh/m²@250-400nm, 70℃ BPT)

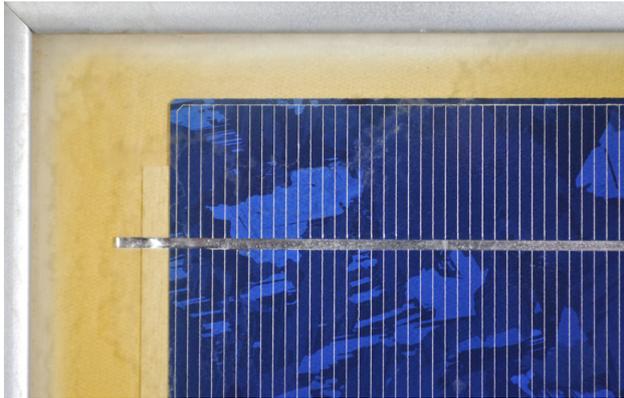
图七：某PVDF背板内层在户外不到五年发生黄变

组件背板内表面和外表面一样也要经受紫外线曝晒, 图七是某PVDF背板内层在户外不到五年发生内层发黄现象。因此有必要评估紫外线从组件正面照射时对背板材料的破坏风险。为了模拟光伏组件对正面紫外线的过滤效果并保证背板能够完整地测试后的组件上剥离, 试验采用SGB玻璃、两层STR16295 UF EVA、一层FEP离型膜和背板的层压件, 形成玻璃/EVA/EVA/FEP/背板内层/PET层/背板外层的结构, FEP离型膜对紫外光线的穿透没有影响。采用1.5kW/m²的金属卤素灯, 对层压件的玻璃面进行1075

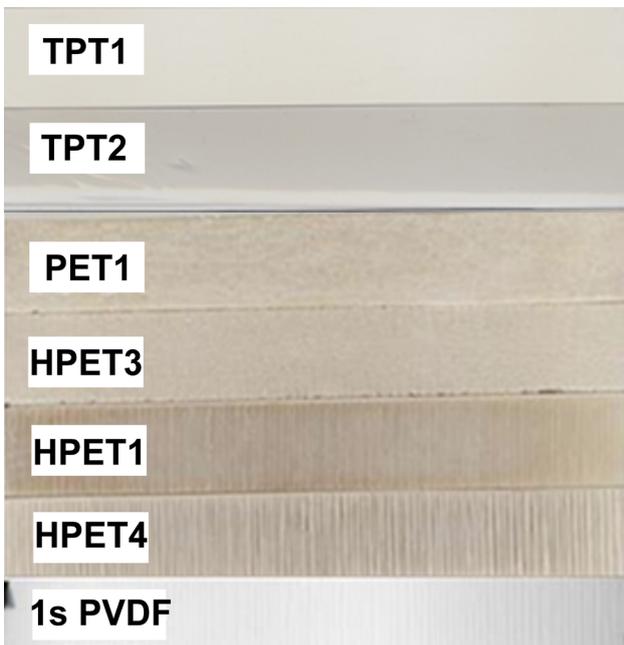
图八：组件正面1075kWh/m²紫外(相当于温和气候条件下18.9年的正面紫外辐照剂量)辐照后背板内层的变化。PET、HPET和单层PVDF背板内层严重发黄且开裂，而基于特能®(Tedlar®)PVF薄膜的TPT背板材料无变化(测试条件：金属卤素灯，1.5kW/m²；测试组件结构为：玻璃/EVA/EVA/FEP高型膜/背板)

kWh/m²(相当于温和气候条件下18.9年的紫外剂量)辐照[12]。图八显示, 辐照后使用特能®(Tedlar®)薄膜的TPT背板无显著变化, 而PET、HPET和单层PVDF背板内层均出现了显著发黄或开裂。

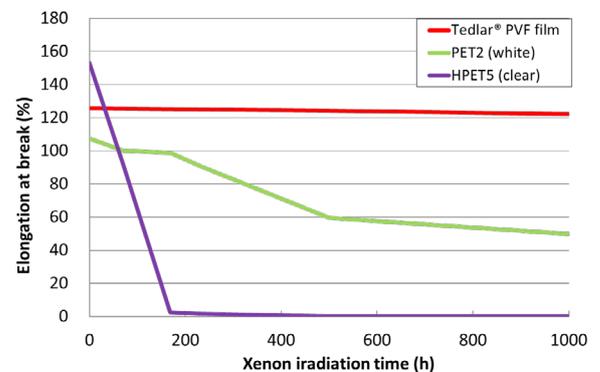
图九：白色PET、耐水解HPET和特能®(Tedlar®)PVF薄膜断裂伸长率和环境耐候性测试中的变化(*测试条件：氙灯，120W/m²@300-400nm，103°C CHT，50%RH)

早期通过户外研究发现PET聚酯背板在户外出现较多发黄和开裂现象。目前市场上一些PET聚酯背板是根据已有标准测试条件逆向研发的，在经过耐水解或耐紫外改性后可以通过一定剂量的紫外老化测试和湿热老化测试。但是在耐候性测试时，却出现显著的机械性能下降和开裂(图九和图十)，表明其在实际户外使用时仍然具有较大的失效风险。

从图九可以看出，白色PET聚酯材料和耐水解HPET聚

酯材料，在1000小时耐候性测试后，机械性能均明显下降，甚至脆化，这是因为温湿度共同作用加速了PET聚酯分子链的断裂。而特能®(Tedlar®)PVF薄膜却能够保持良好的机械性能，未出现明显的性能下降现象，这说明它具有非常好的耐候性能。在另外一组背板样品外层的综合环境加速老化测试中，四种改性HPET聚酯背板内层均出现了显著开裂甚至脱层(如图十)。而相同测试条件下，对照组基于特能®(Tedlar®)PVF薄膜的TPT和TPE背板内外层均未开裂和脱层现象。PET聚酯背板的这种开裂和脱层现象在实际户外使用过程中，特别是苛刻环境下，随着EVA中紫外吸收剂

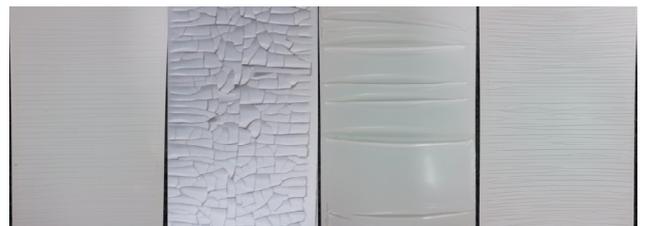
图十：四种典型耐紫外耐水解HPET聚酯背板内层在1000小时耐候性测试后严重开裂(试验条件：氙灯，120W/m²@300-400nm，95°C BHT，50%RH，紫外照射在背板空气面)

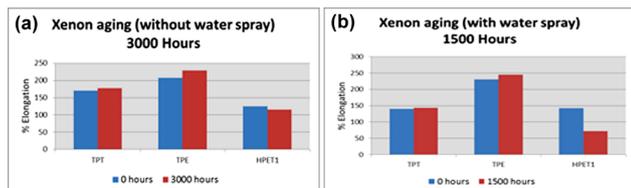
图十一：基于特能®(Tedlar®)PVF薄膜的TPT和TPE背板以及耐紫外耐湿热聚酯背板外层在耐候性测试后断裂伸长率的变化。(a)3000小时氙灯老化(无喷淋)(测试条件：氙灯，125W/m²@250-400nm，65°C BPT)；(b)1500小时氙灯老化(有喷淋)(测试条件：氙灯，125W/m²@250-400nm，65°C BPT，102分钟辐照，18分钟辐照加水喷淋)

耐候性测试不仅需要控制光照强度和温湿度，为了更好的模拟户外环境，还需要间断性对样品施加喷淋以模拟自然界下雨和夜晚表面结露现象，利用材料对水的吸附和解吸附作用，促进材料的老化，同时对正在接受辐照的样品表面产生温度的冲击作用。依据通用的塑料耐候性老化国际标准ISO4892-2塑料——暴露于实验室光源的方法(第二部分：氙弧灯)，对不同背板在有水喷淋条件下的耐候性老化测试的断裂伸长率的变化进行了对比研究。从图十一可以看出耐水解耐紫外的HPET1聚酯背板在3000小时的氙灯老化测试后断裂伸长率下降并不明显，但在氙灯老化过程中引入适当的水喷淋后，该聚酯背板在1500小时老化后断裂伸长率就发生明显下降，而对比组基于特能®(Tedlar®)PVF薄膜的TPT和TPE背板的断裂伸长率没有发生下降，说明特能®(Tedlar®)PVF薄膜可以很好的抵御综合环境应力对背板PET中间层的破坏，延长其使用寿命。

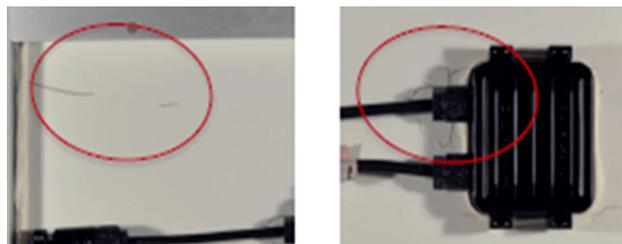
图十二：使用PVDF薄膜背板的大组件在2×(DH1000小时+200个冷热循环)序列老化测试后，外层PVDF薄膜出现明显不规则裂纹。

以下是组件序列老化的部分研究结果，包括将冷热循环/湿冻试验与湿热老化和紫外老化组成老化序列，研究背板材料在紫外湿热老化后再进行冷热循环/湿冻试验后产生的新失效模式。图十二显示了两块使用不同PVDF薄膜背板的组件序列老化测试的结果。在两次DH1000+TC200序列老化测试后，PVDF薄膜出现明显裂纹；对比组采用基于特

能®(Tedlar®)PVF薄膜的背板在同样的序列老化后上无开裂现象。在另外两组类似的序列老化测试中，PVDF背板表面同样出现了大量裂纹[13]。

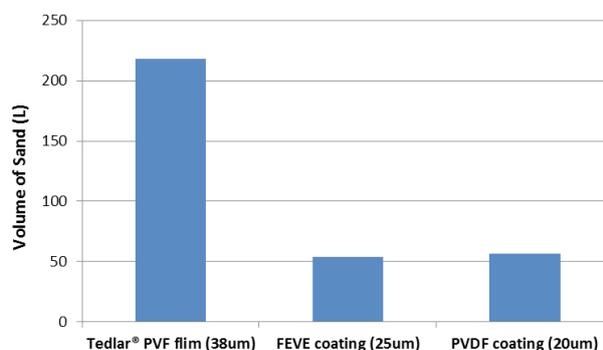
图十三：基于特能®(Tedlar®)PVF薄膜的TPT背板与FEVE涂料和PVDF涂料背板外层被磨损所需砂量(测试条件：GB/T 23988-2009，采用直径0.25-0.65mm的灌砂标准砂)

图十三是基于特能®(Tedlar®)PVF薄膜背板和两种涂覆型背板的落砂测试结果。当使用0.25-0.65mm直径的灌砂标准砂测试时，TPT背板外层的特能®(Tedlar®)PVF薄膜需要超过200升的砂量才能磨穿；而外层为FEVE涂料和PVDF涂料的背板50升左右砂量即可磨穿。

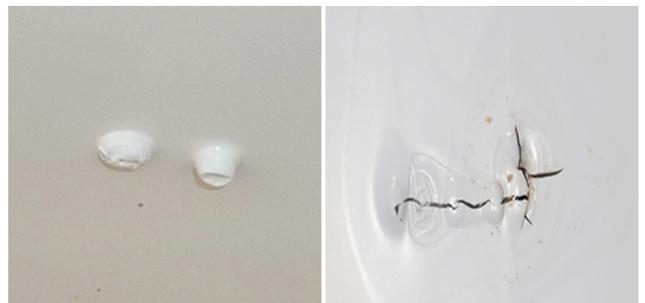
图十五：PVDF背板因热斑而软化开裂(美国沙漠光伏电站)

光伏组件热斑现象较为普遍且很难完全避免，屋顶安装的组件因为散热情况通常较差，热斑更为严重。热斑的形成原因很多，可能包括焊接不良、玻璃脏污和阴影遮盖等。热斑会导致组件局部温度显著升高，从而可能引起部分材料失效。图十五中是PVDF背板材料在户外因热斑导致PVDF薄膜软化而起泡。因此背板外层保护薄膜应具有较高的软化温度和长期耐热性能以尽量降低热斑对组件和背板材料的危害。

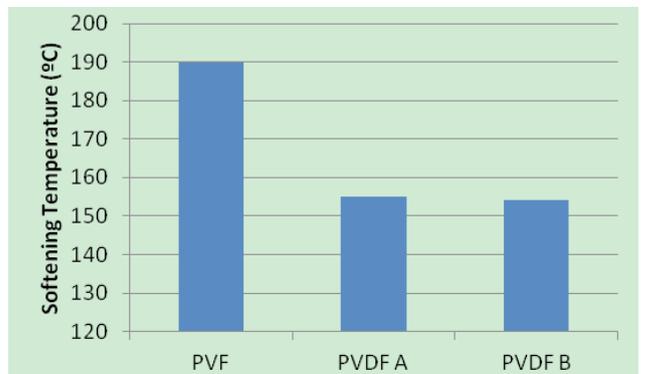
图十六：特能®(Tedlar®)PVF薄膜和PVDF薄膜软化温度点

采用热力学分析方法，可以测得材料的软化温度[15]。图十六显示PVDF薄膜的软化温度只有157°C左右，容易因为热斑出现软化起泡甚至开裂现象。而特能®(Tedlar®)PVF薄膜的软化温度高达190°C，具有更佳的耐热变形能力，在高温环境和屋顶应用中耐热斑可靠性更高。
