# 材料是关键™

## 减轻多晶硅光伏组件中热斑效应的策略

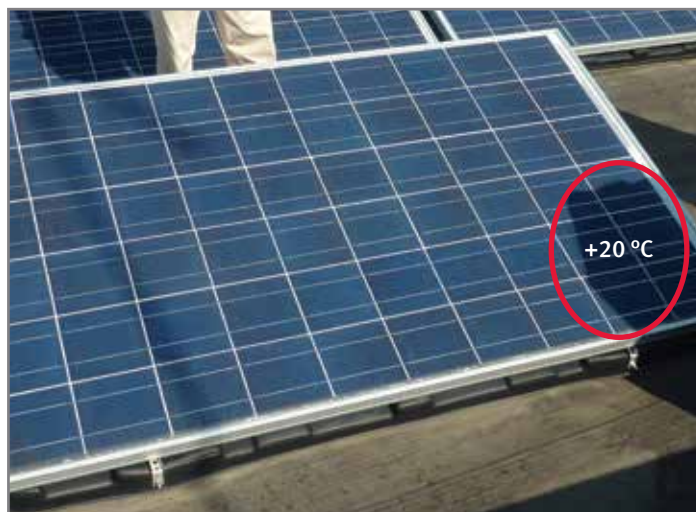
图3. 由于“屋顶特征物”（如烟囱）部分遮蔽组件

- 工程总承包公司（设计、采购和施工）可能愿意接受冬天的遮蔽条件（在一些特定的地区仅占年发电量的10%）以便在夏季增加发电量。这意味着组件底部那一行太阳能电池在几个月内每天早晚将受到系统性的遮蔽。这对于平行安装于地面（横向）的太阳能电池串尤为重要，这样就可以让旁路二极管正常工作，即便在冬天也能达到10%的发电量。
- 对于安装在屋顶的光伏系统，屋顶的地形有时可能带来挑战。安装设计人员可能要再次确定完全遮蔽太阳能电池是否可行，那样就会给组件增加很多阴影。这种条件可能不满足旁路二极管的运行，将导致温度升高，加速组件损坏。同样，应该对光伏系统周围的树或植物生长加以控制，以避免出现部分遮蔽情况。

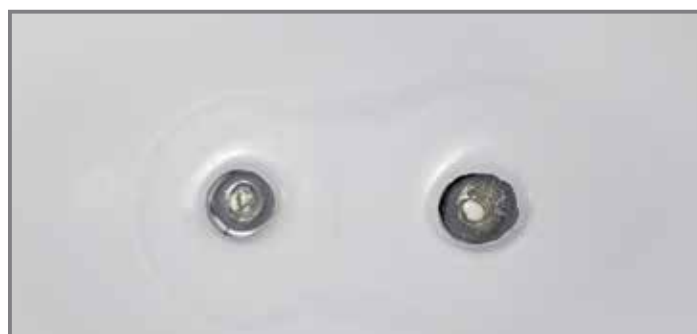
鼓泡导致裂缝

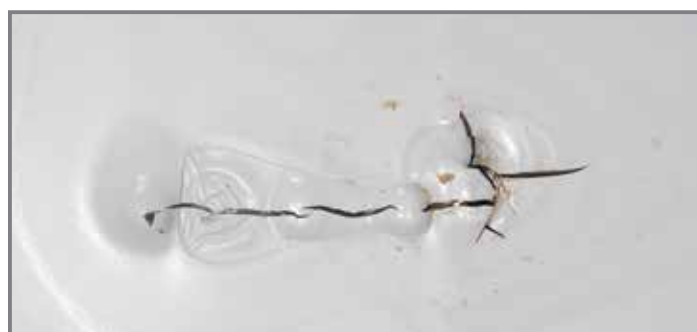
图 5. 聚偏氟乙烯背板上的高强度热斑

由于电池前部和后部短路而造成的热斑将导致局部高强度发热。这类热斑可能会导致背板融化，引起火灾。

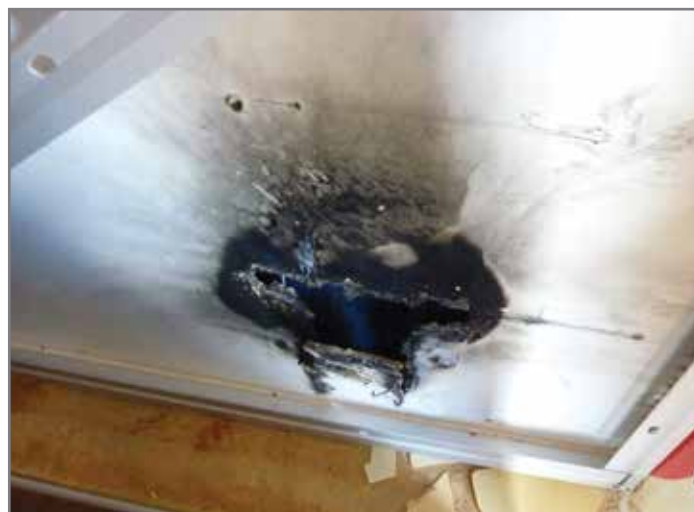
图 6. 灾难性的热斑故障

对于漏电流或电弧造成的高强度热斑，没有材料能经受如此高的温度。一些电池可能更容易产生边缘漏电流。当组件内的焊接汇留条间距离过小，而且乙烯醋酸乙烯酯的含水饱和度与环境湿度达到平衡时，组件内就会产生电弧。这些情况只能在电池分拣和组件设计的时候进行补救，应由组件制造商进行处理。
